# **EVALUASI PENILAIAN LOKASI PELEDAKAN SEBAGAI INDIKATOR PENGENDALIAN RISIKO DAN BAHAYA DI AREA *PIT* SUBAN JERJI SELATAN DAN BANKO TENGAH BLOK A PT BUKIT ASAM Tbk, TANJUNGPINANG, SUMATERA SELATAN**

**BELLA PUTERI RAMADHANI**

**PROGRAM STUDI TEKNIK PERTAMBANGAN  
FAKULTAS TEKNIK  
UNIVERSITAS PRABUMULIH  
2025**

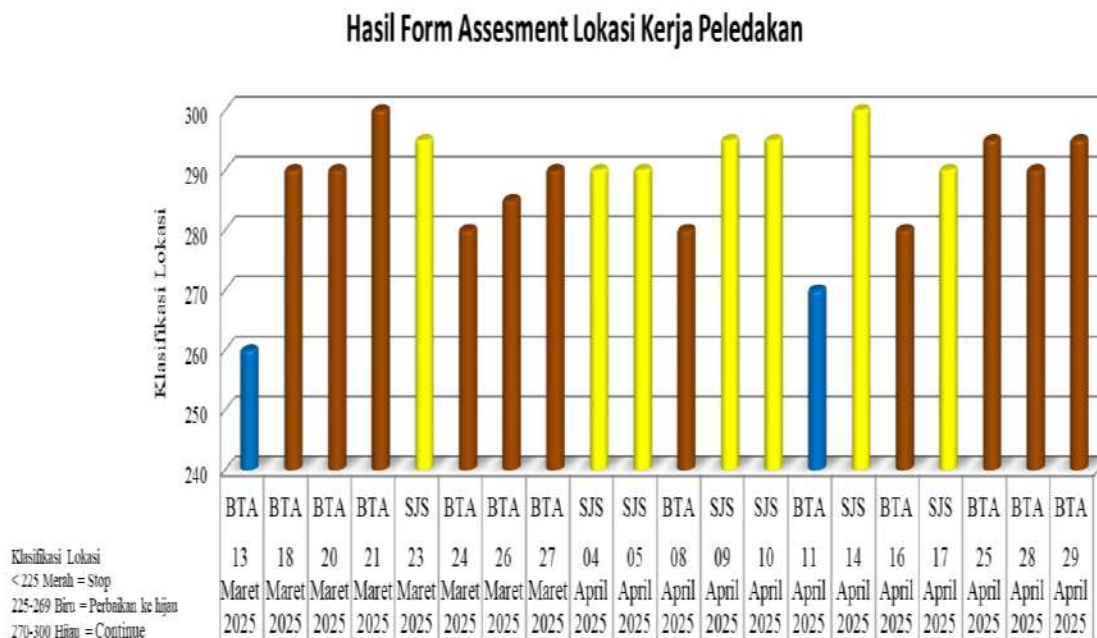
Gambar 4.2 Diagram Hasil Form *Assesment* Lokasi Kerja Peledakan Berdasarkan Tanggal Peledakan

Berdasarkan selama observasi lapangan di *Pit* SJS dan *Pit* BTA PT Bukit Asam Tbk maka hasil form *assesment* lokasi kerja peledakan yang dapat dilihat pada Gambar 4.2 berikut.

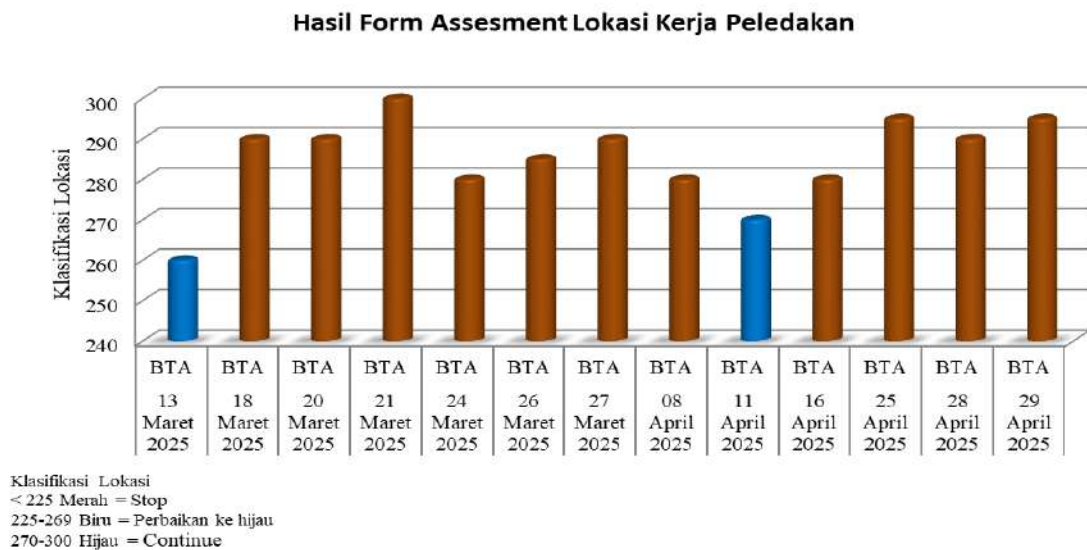
Gambar 4.3 Diagram Hasil Form Assesment Lokasi Kerja Peledakan

Berdasarkan hasil penelitian di beberapa tempat dengan dua lokasi yang berbeda sudah banyak lokasi yang memenuhi kriteria dengan poin 270 lebih dan hanya beberapa lokasi saja yang belum memenuhi kriteria tersebut. Contohnya, di *Pit* BTA terdapat lokasi yang hanya mendapatkan skor 260 poin dapat dilihat pada Gambar 4.3 berikut.

Hal ini disebabkan oleh beberapa faktor, seperti kondisi permukaan jalan yang bergelombang (undulasi) parah, lebar badan jalan masuk yang terlalu sempit sehingga hanya dapat dilalui oleh satu unit kendaraan, dan pola pemboran (*pattern drill*) yang tidak sesuai dengan geometri yang dirancang.

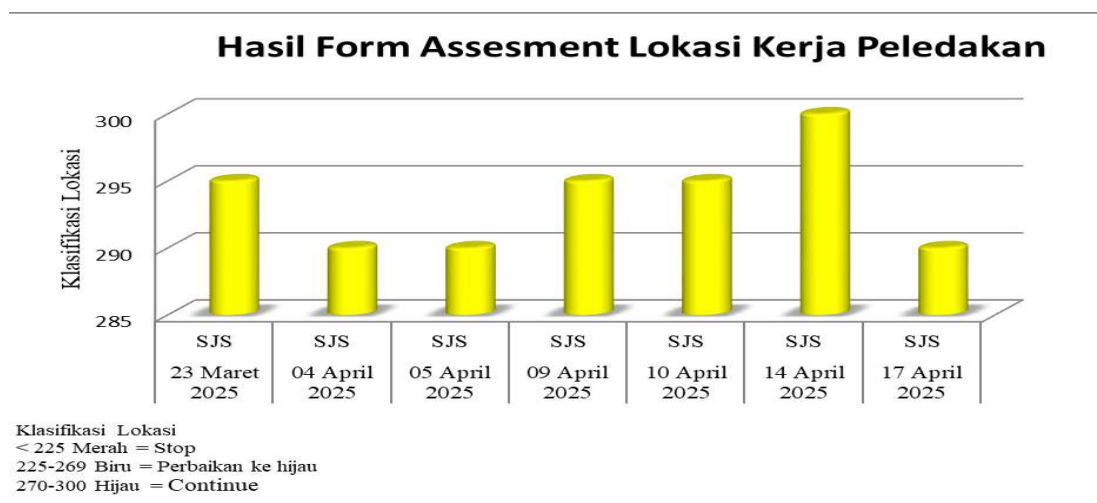
Gambar 4.4 Diagram Hasil Form Assesment Lokasi Kerja Peledakan

Untuk mencapai skor maksimal 300 poin, setiap aspek harus memenuhi standar yang ditetapkan seperti seluruh lokasi peledakan *Pit SJS* yang melebihi 270 poin dapat dilihat pada Gambar 4.4 berikut.
