**ANALISIS PROSEDUR PERAWATAN PENYANGGA PADA  
LUBANG SAWAH LUWUNG DI TAMBANG DALAM  
UNIT PENAMBANGAN OMBILIN  
PT BUKIT ASAM TBK**

**LAPORAN TUGAS AKHIR**

**PROGRAM STUDI TEKNIK PERTAMBANGAN  
FAKULTAS TEKNIK  
UNIVERSITAS PRABUMULIH  
2026**

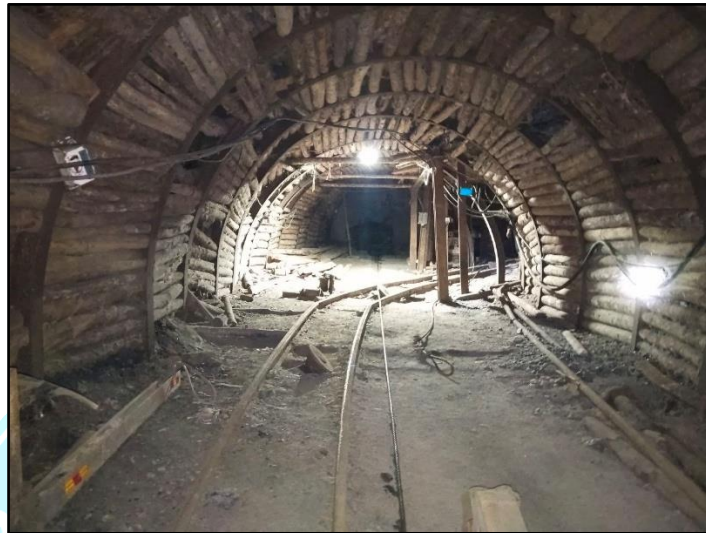
Gambar 2.4 Metode *Room and Pillar*

*Methods*). Digunakan pada deposit yang berada di batuan yang sangat kuat (*competent rock*). *Room and Pillar* (untuk deposit datar) dan *Stope and Pillar* (untuk deposit miring).

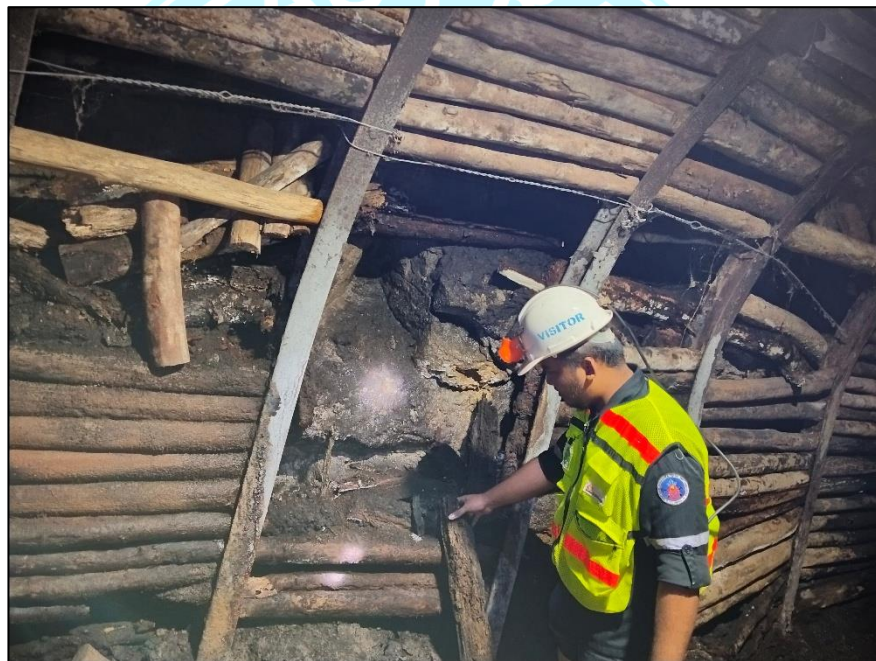
Gambar 4.3 Kondisi Aktual Pada Titik J14 – J37

Dari segi dimensi, konvergensi di area tanjakan ini relatif lebih terkendali dibandingkan area genangan J6-J7. Tinggi aktual berada di rentang 2,70 m hingga 2,78 m (penyimpangan minor 2-10 cm dari desain awal), dan lebarnya di angka 4,32 m hingga 4,35 m. Hal ini menunjukkan bahwa secara keseluruhan, beban massa batuan masih mampu ditahan oleh struktur baja *archis*, tanpa terjadi amblesan fondasi yang parah karena posisi tanjakan memungkinkan air untuk mengalir turun dan tidak menggenang di titik ini.

Meskipun secara dimensi lebih stabil, rembesan air dari atap menciptakan masalah integritas material yang paling kompleks di antara semua titik.
